## INFORME PREVIO DE EFICIENCIA ENERGETICA

Estudio del estado actual para certificación energética

Tipo	Vivienda unifamiliar aislada
Superficie	72 m <sup>2</sup> construidos / 64.3 m <sup>2</sup> utiles
Zona climatica	A3 (Canarias)
Estado	Sin uso - en proceso de reforma integral
Fecha	Abril 2026

Elaborado por Eficiencial Studio

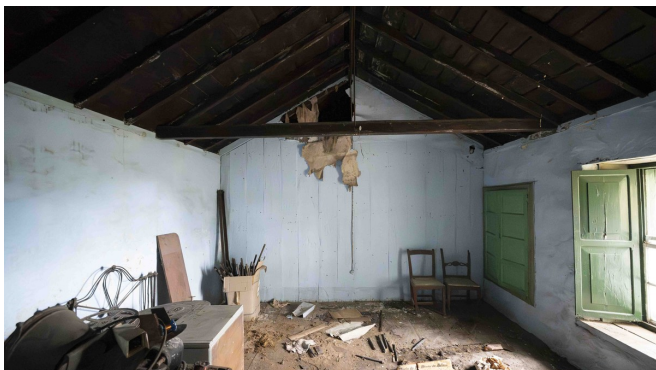
Salon - Vista 1: techo madera tea a dos aguas

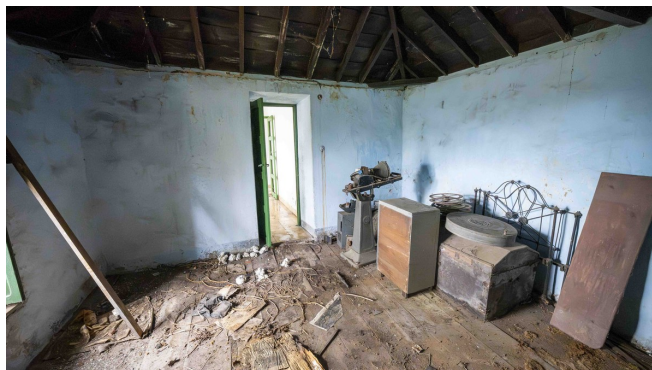
Salon - Vista 2: estado paredes y carpinteria

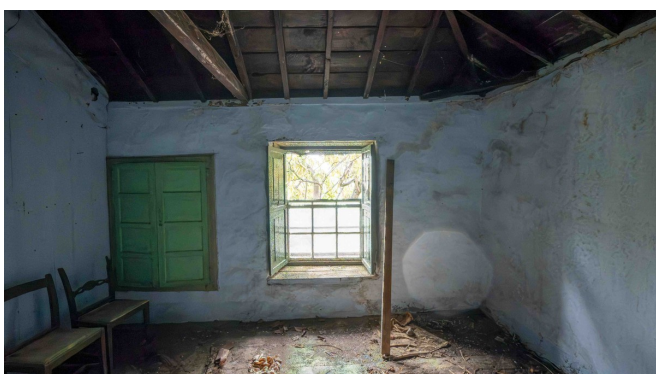
Salon - Vista 3: puertas madera tea, pintura deteriorada

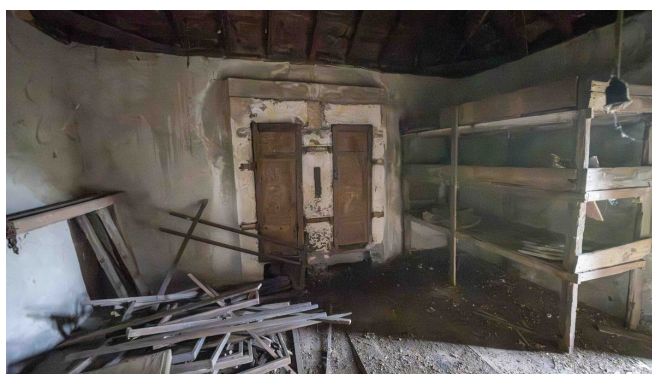
Salon - Pared opuesta: humedad y deterioro

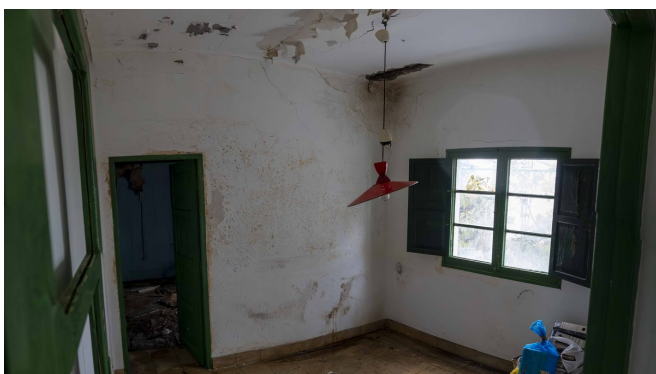
Despacho (7.9 m2) - acabados deteriorados

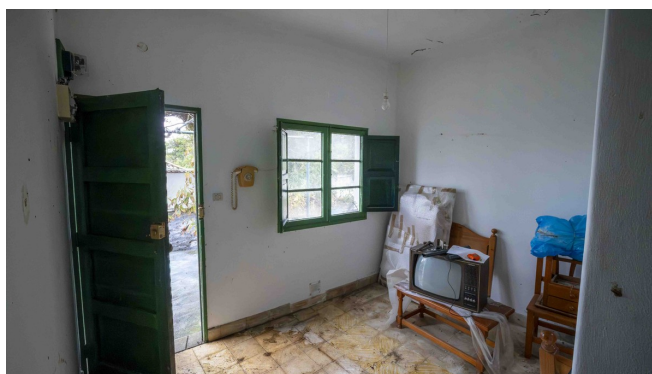
Entrada principal desde interior - puerta no estanca

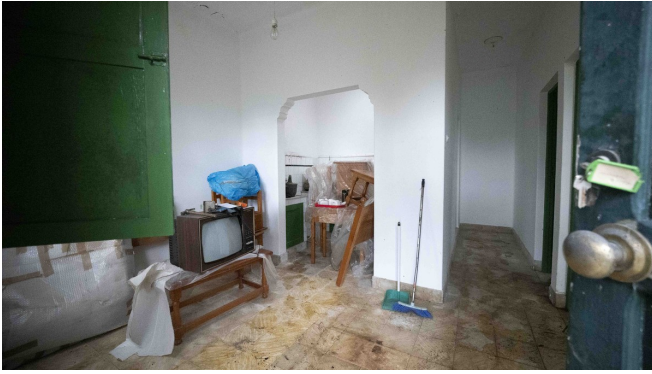
*Comedor - vista a cocina, suelo deteriorado, humedad*

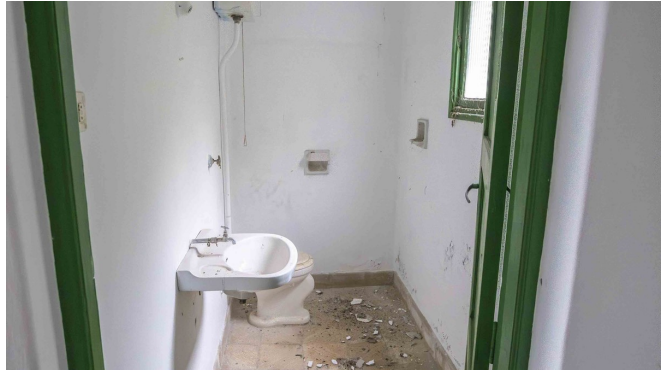
*Bano (2.4 m2) - sin instalaciones sanitarias*

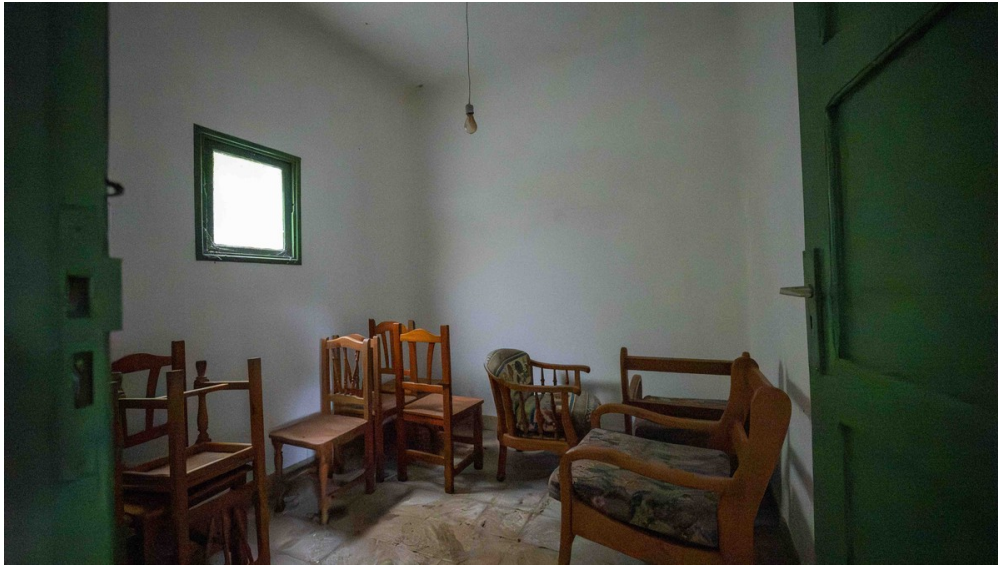
*Dormitorio (7.9 m2) - ventana trasera 60x70 cm (oeste), techo alto 300 cm*
